「幻の安土城」復元プロジェクト・歴史セミナー

安土城復元研究の過去・現在・未来

「安土城天主復元研究史」

安土城天主の最新研究

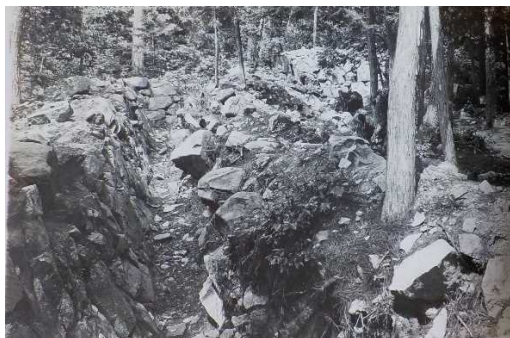
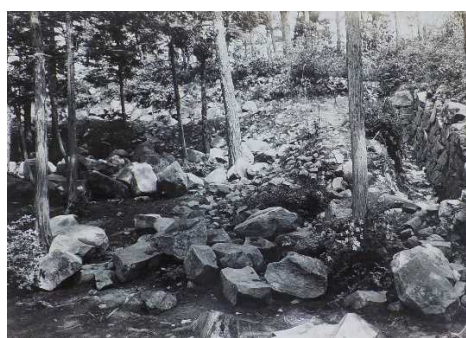
石倉内部（石垣基底部確認のため筋掘りした後の状況）

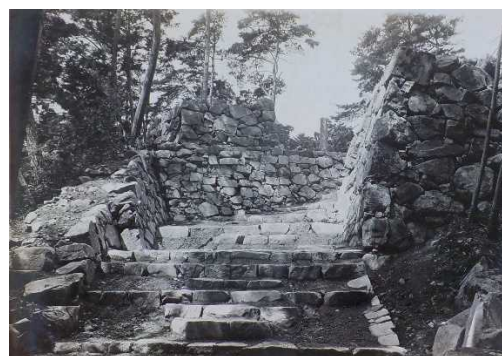
登り口（修理後）

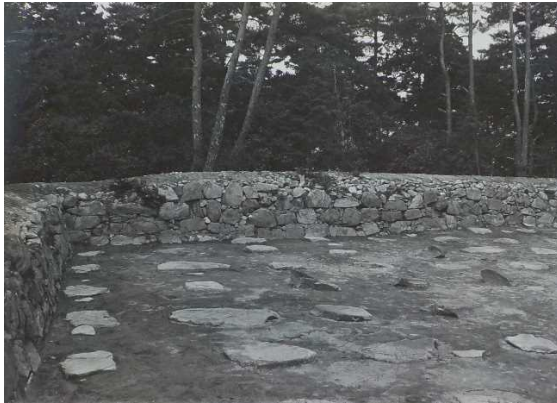
石倉内部（整理後左側南辺部分）

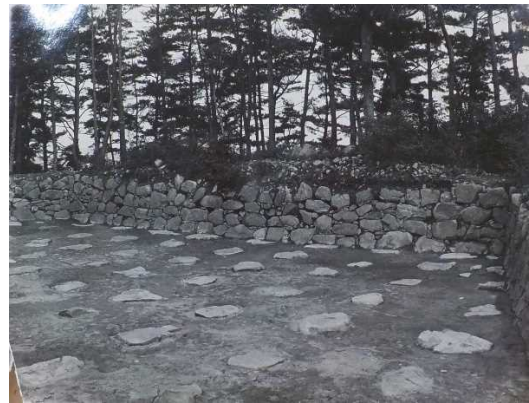
石倉内部（整理後右側東辺部分）

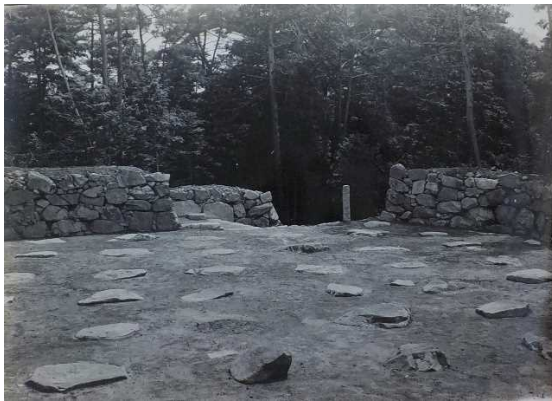
石倉内部登り口方面

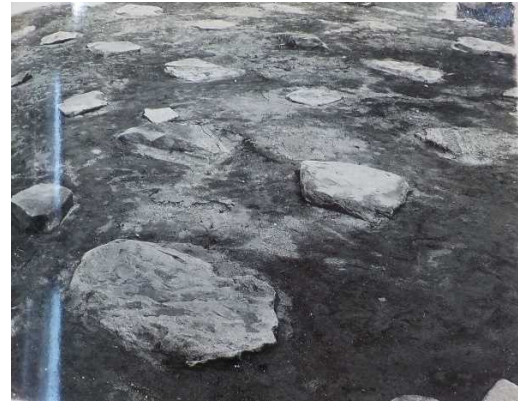
礎石間の叩き漆喰

礎石間は叩き漆喰面まで土砂を鋤取り。中央部礎石欠如地点は壺堀されたものと推定。この穴から出土した壺破片、炭化木片は如何なる意味の遺蹟なりや推定不能。

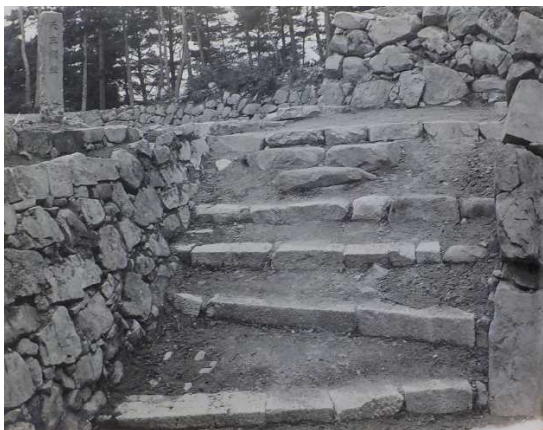
登り口上半部

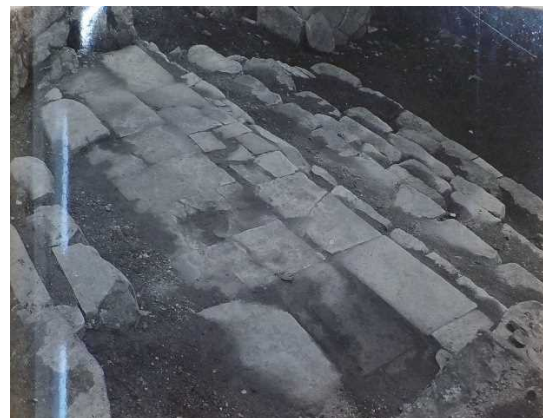
登り口下半部

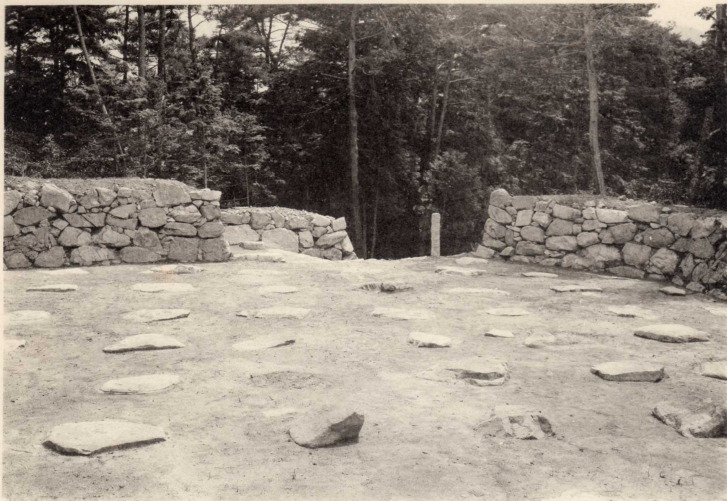
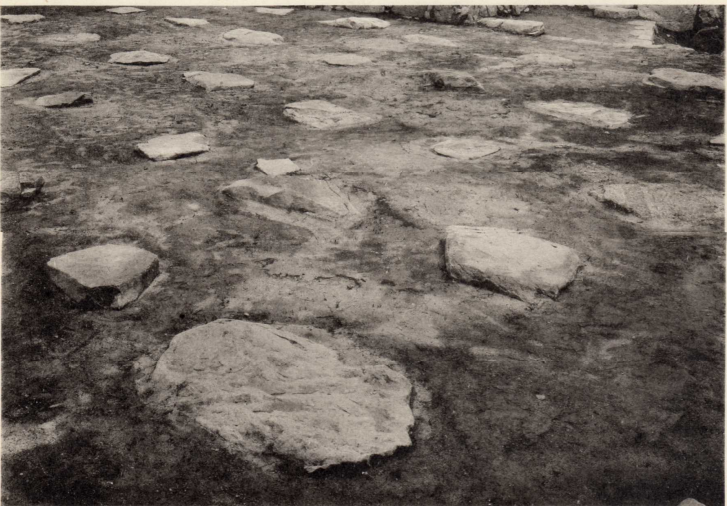
圖版第九

PL 1 昭和15年度の安土城跡天主台平面図(縮尺不同)と発掘調査完了状況写真
写真上: 埋戻後の状況か?
写真下: 検出面の状況か?
『滋賀縣史蹟調査報告書 第十一冊 安土城跡』より

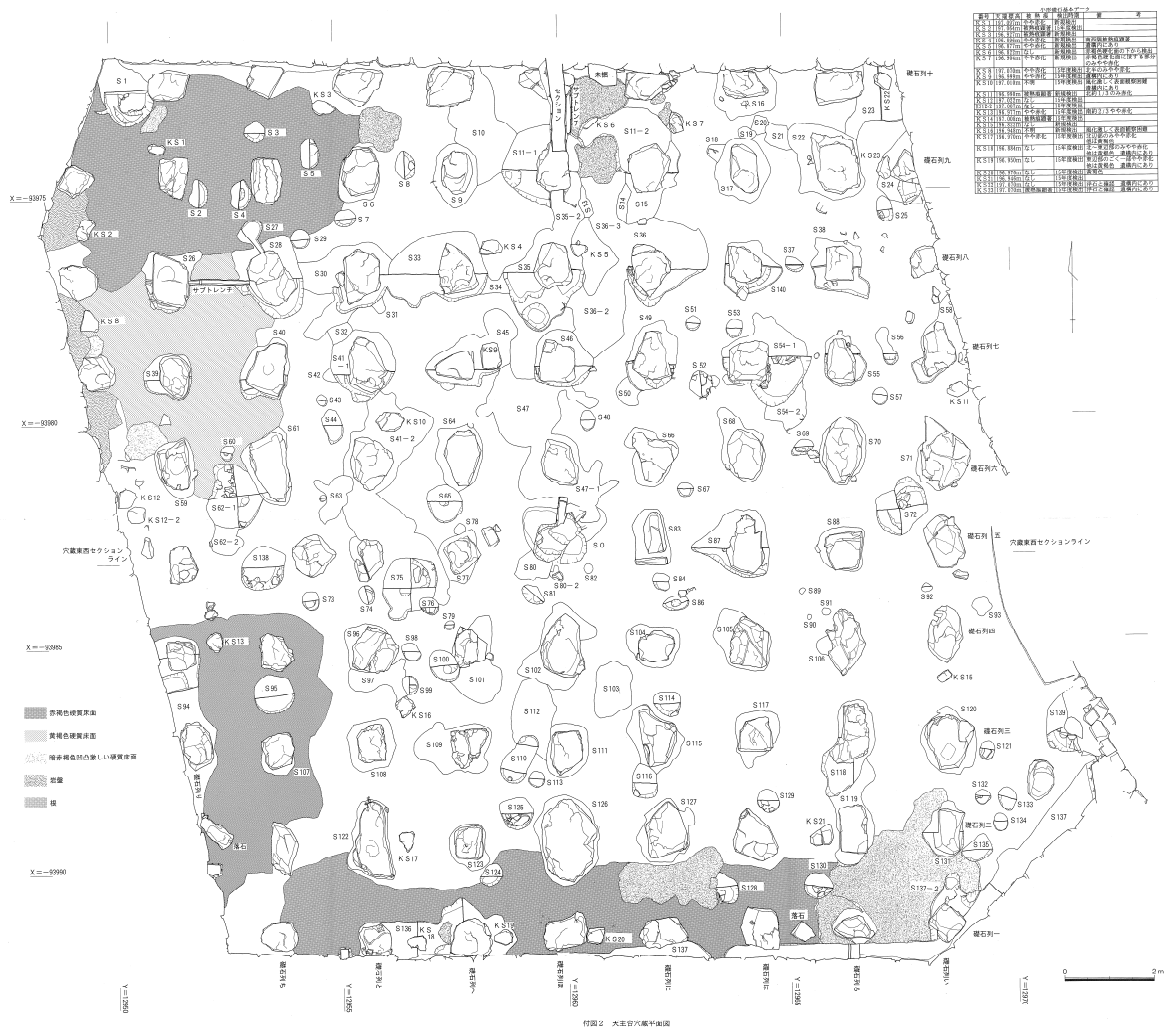
PL2 平成12年度の安土城跡天主台穴蔵平面図(縮尺不同)

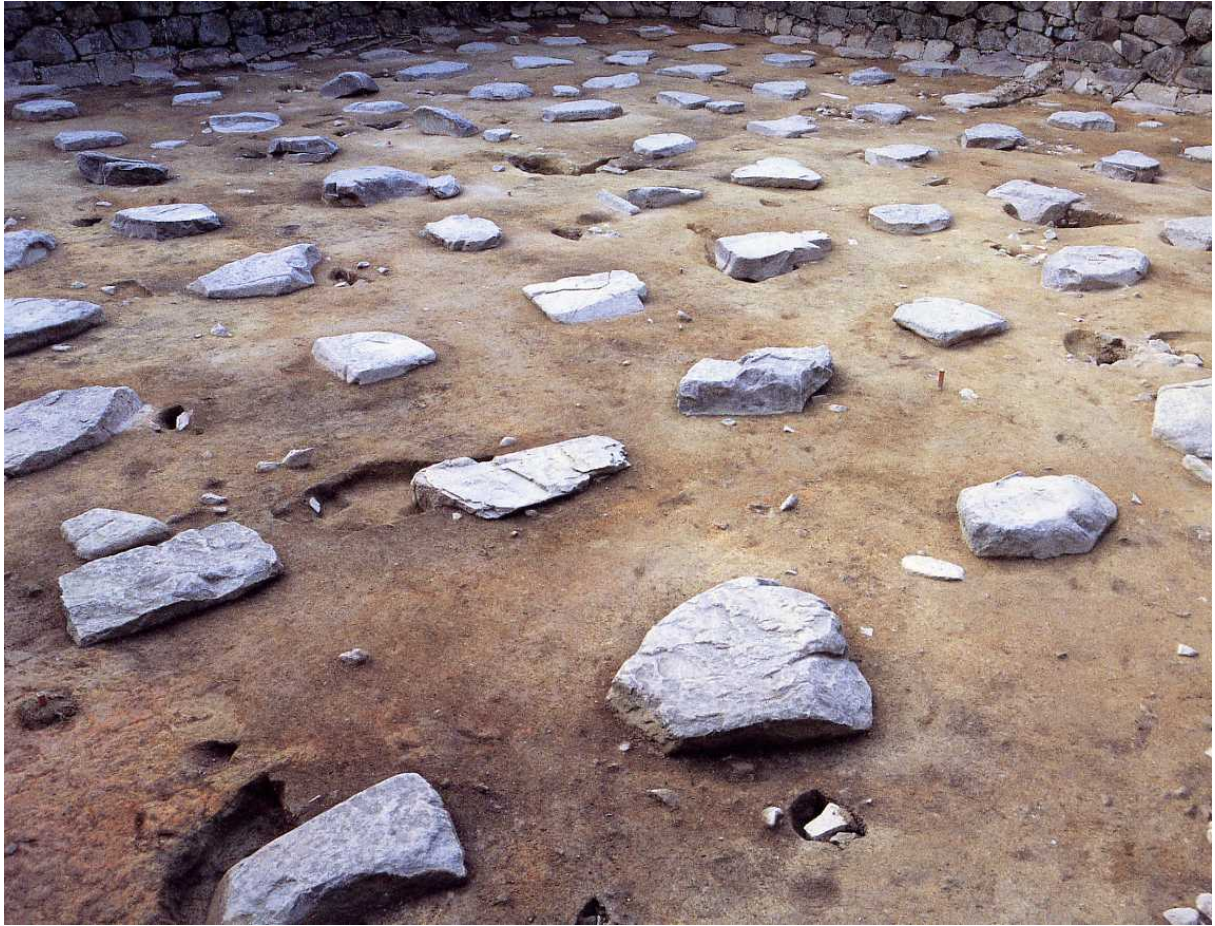
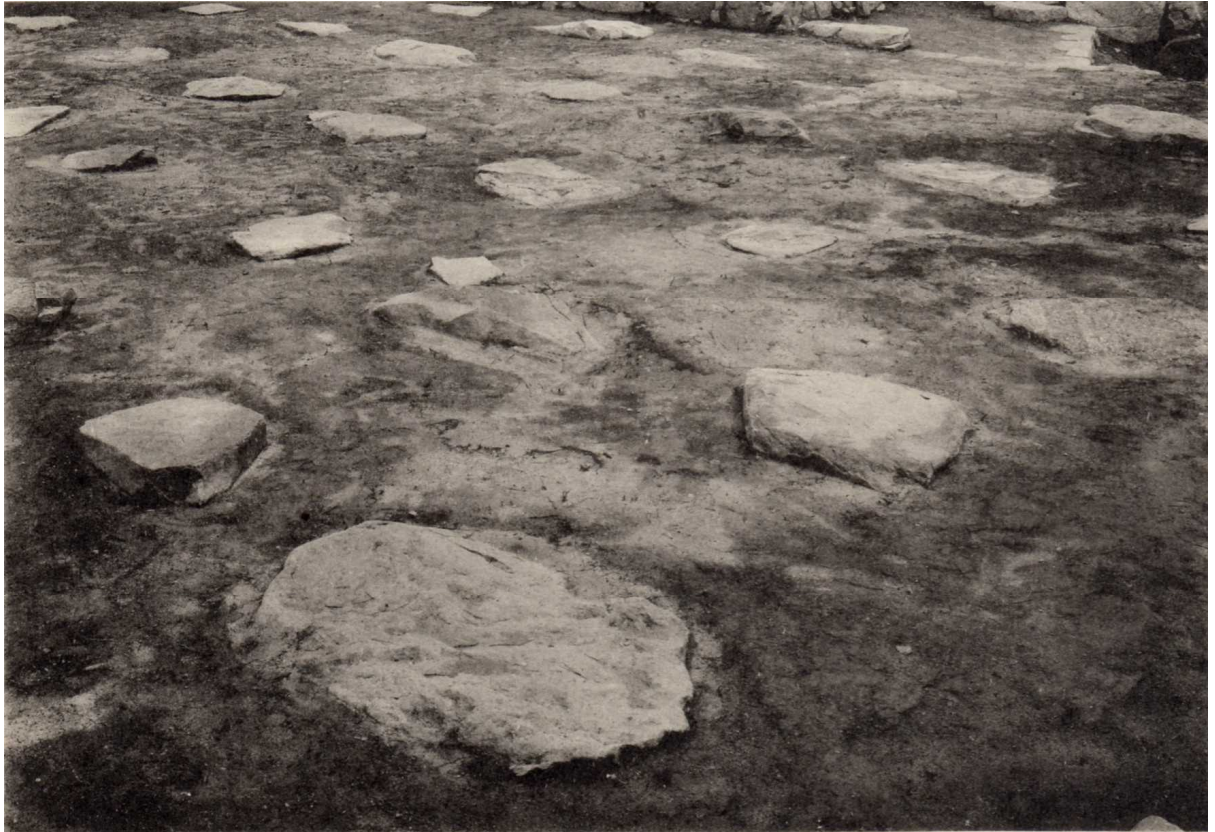
PL3 安土城跡天主台穴蔵の床面検出状況 上：平成の調査 下：昭和の調査(報告書より転載)

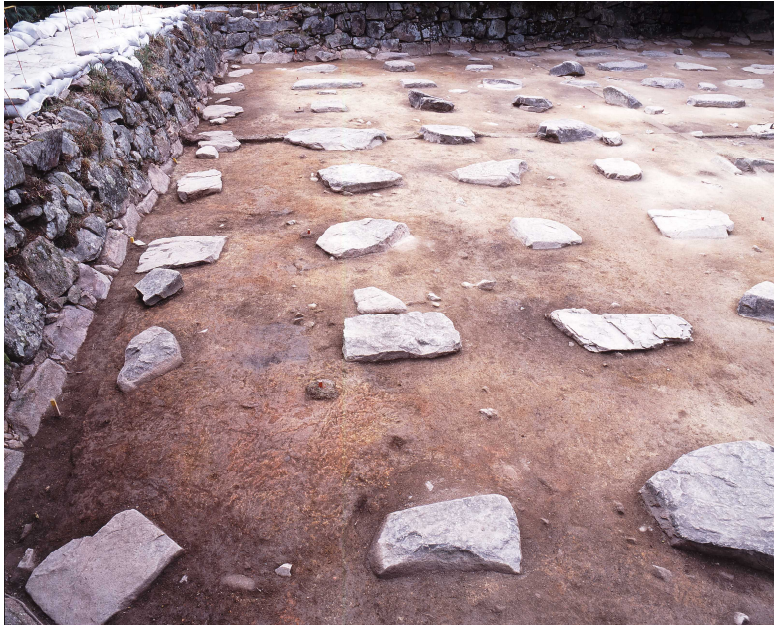
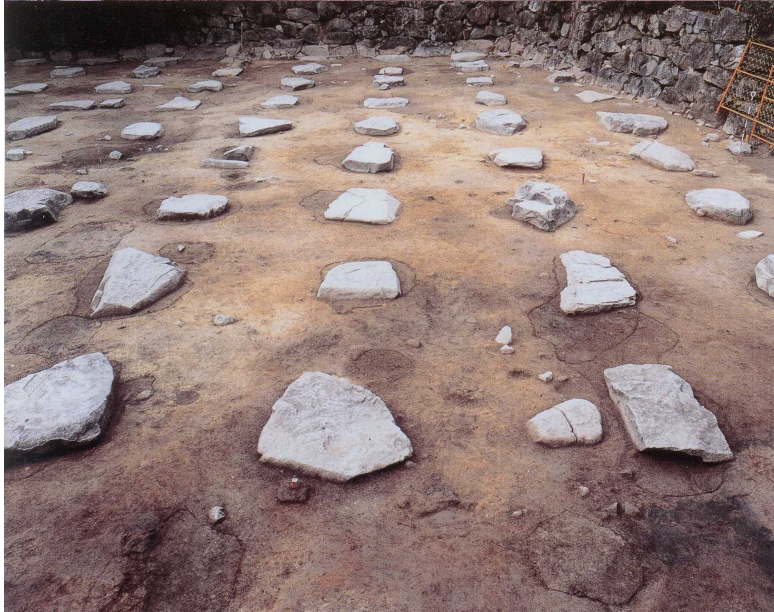
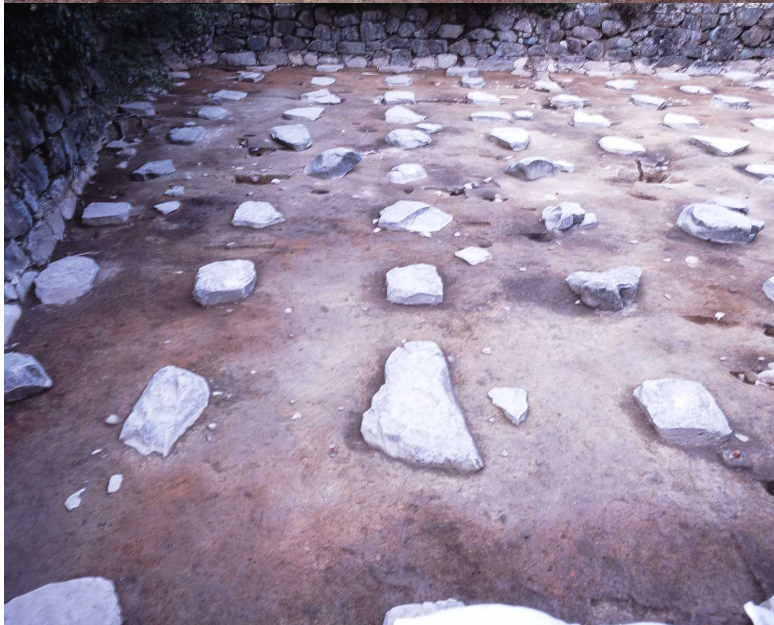
PL 4 安土城跡天主台穴蔵
床面検出状況『特別史跡安土城跡
発掘調査報告12』より転載
上：穴蔵南半（東から）
中：穴蔵東半（南から）
下：穴蔵西半（南から）

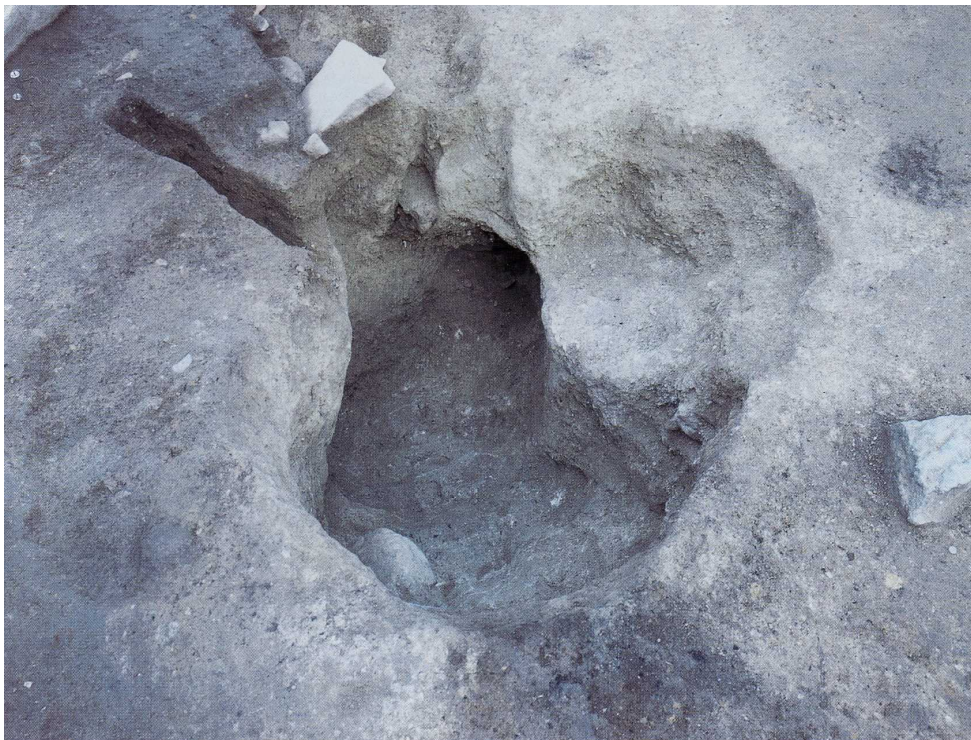
PL 5 安土城跡天主台穴蔵中央ピット(南西から)
『特別史跡安土城跡発掘調査報告 12』より

中央柱間礎石は欠如、漆喰^{しつくい}ではなく軟土の埋土。約 2 尺平方、深さ 4 尺許の穴

焼土・木片・褐色壺破片 10 数箇発見。天主と同時期か焼亡後のものかは不明。

穴の底の状況から掘立柱の穴とは考えられない。

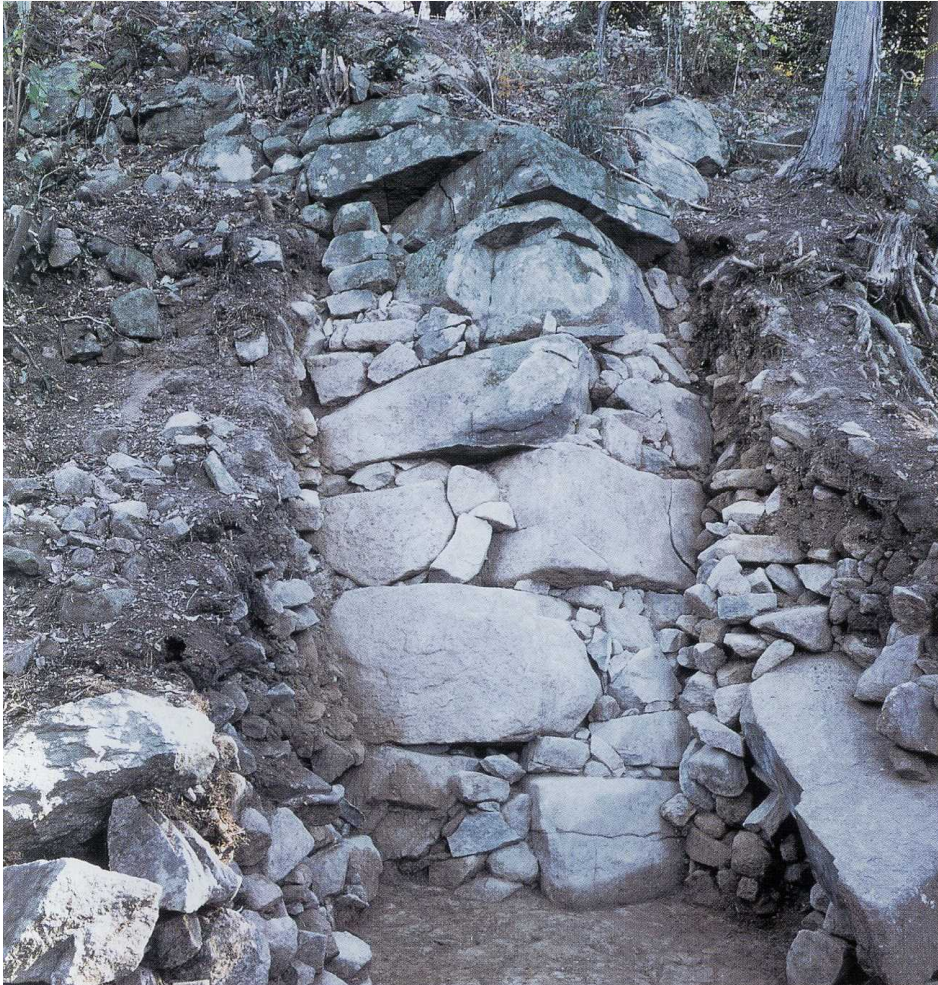
PL 7 安土城跡天主
台付近平面図(縮尺
不同)および調査状
況写真
下：天主台北西隅角
部検出状況(北西か
ら)

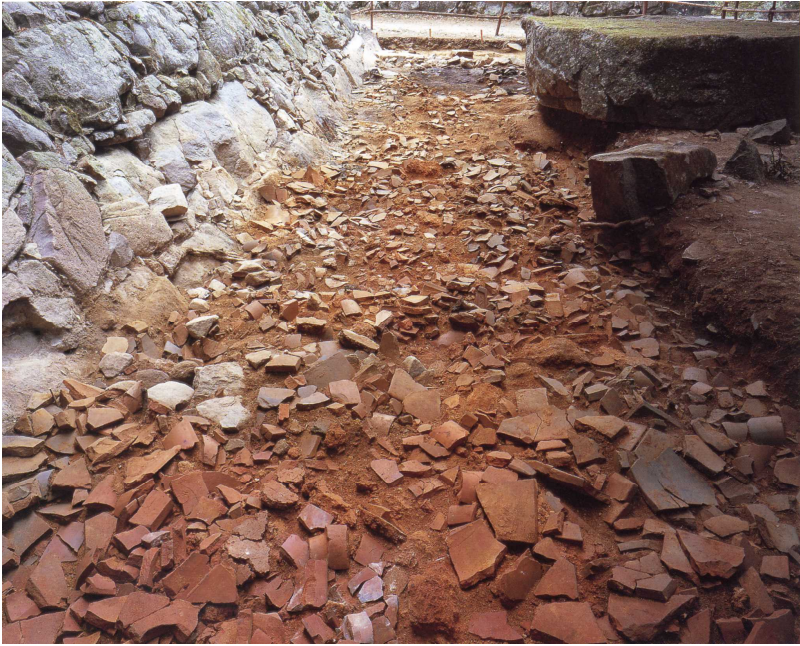
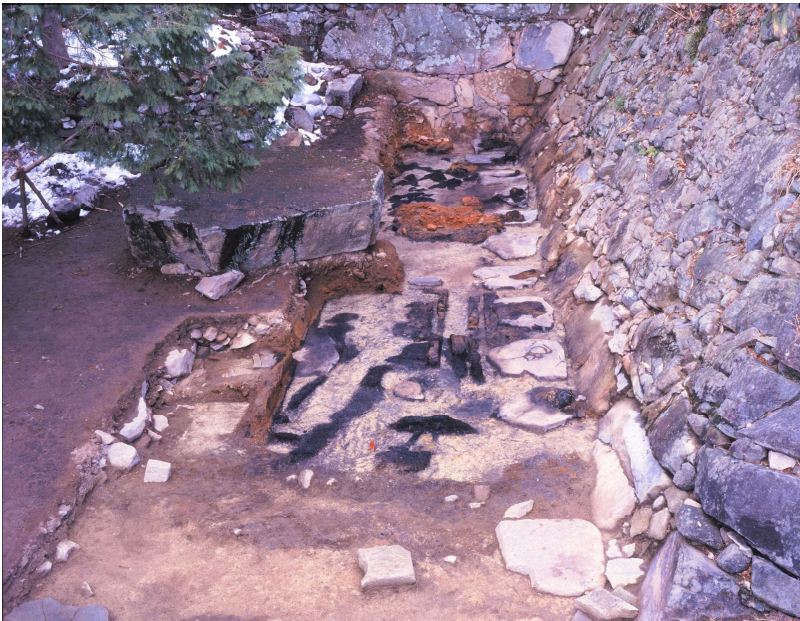
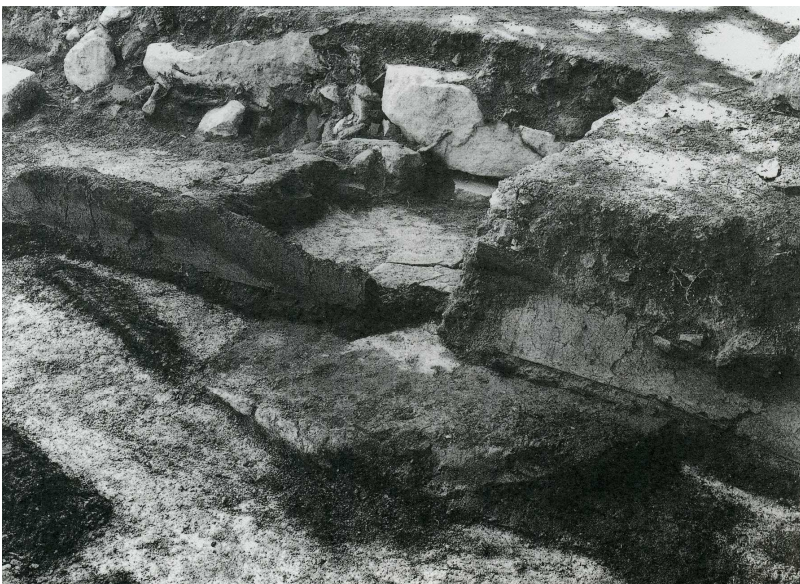
PL 8 天主台西裾部の建物跡
上：火災の痕跡
中：建物跡検出状況
下：建物の壁材検出状況
